車両品質評価書

評価番号　V0212600003533903－

年式 車名	H21年　ベンツ　Mクラス		
グレード	ＭＬ３５０　４マチ　スポーツパッケージ		
型式	DBA-164186		
車台No.	[redacted]072		
外装色	ｸﾛ	色No.	197
全塗装	無	内装色	ｸﾛ
車検満了日	28年07月	ドア数	5
排気量	3500cc	燃料	ｶﾞｿﾘﾝ
シフト	CAT	駆動	4WD
車歴	自家用	モデル	DR
ﾒｰﾀ交換の有無	無	走行距離	59千km
現ﾒｰﾀ指示距離		交換時走行距離

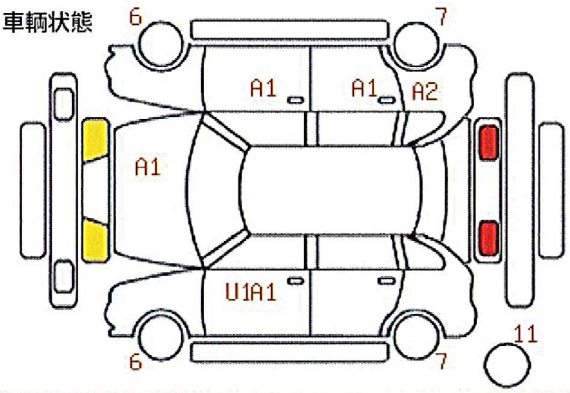
車輛状態

ミラーA	カーペット焦げ<大>
外装薄線キズ	外装小傷数箇所
ヘッドライト色褪せ
